茨城局現状報告

(2) 東日本大震災：被災状況

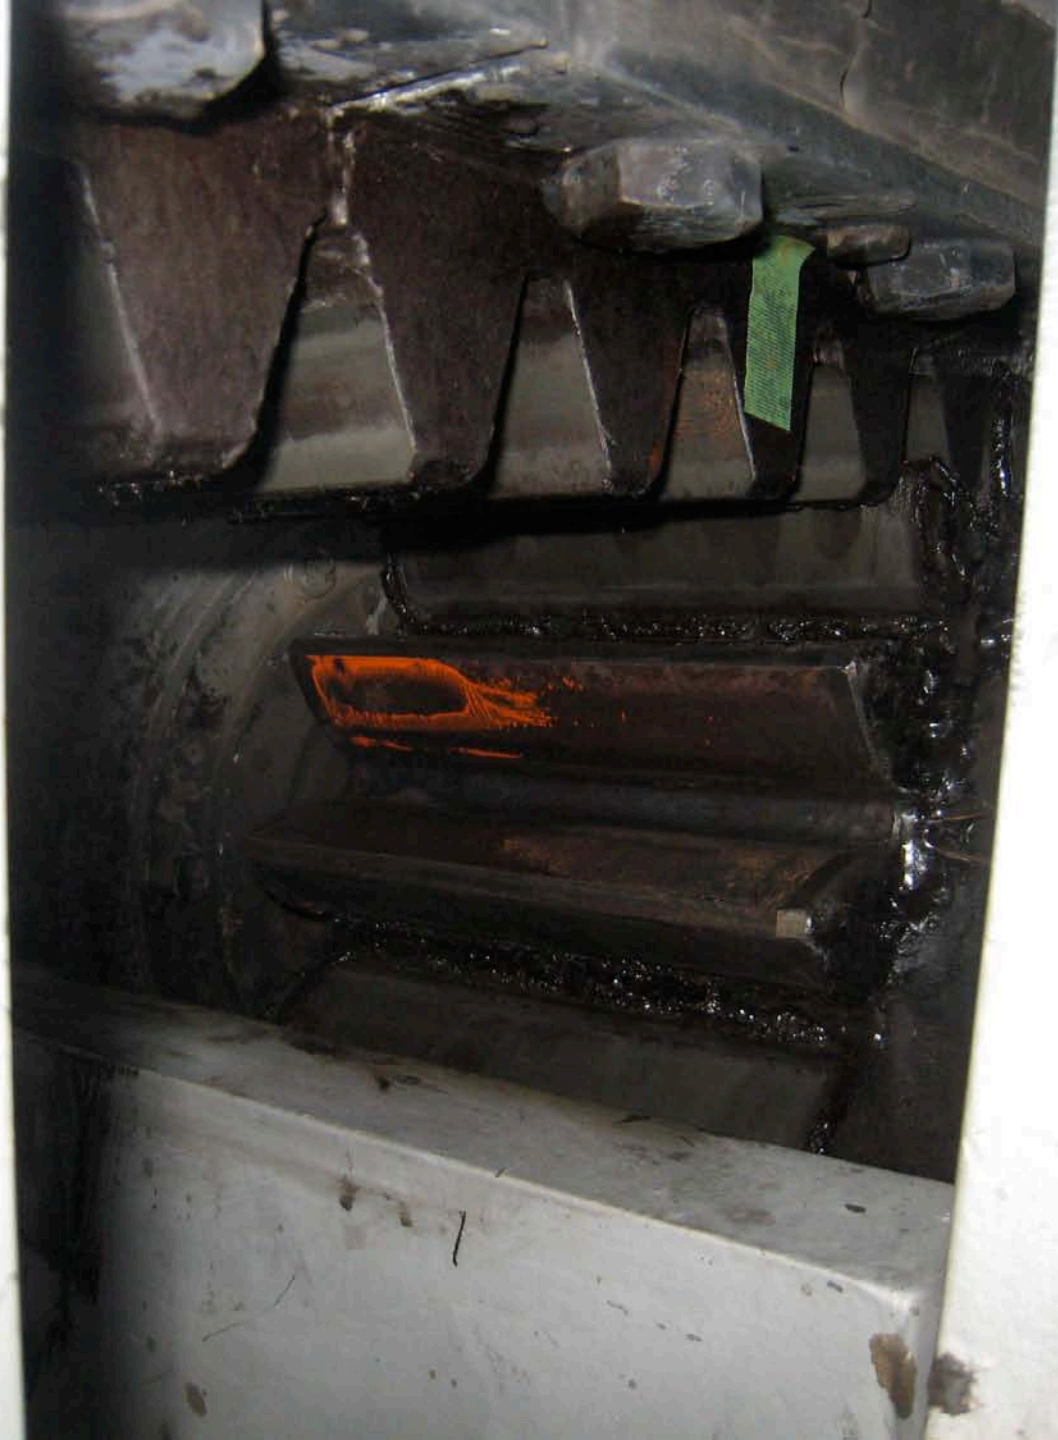
- 高萩アンテナ => 運用停止
 - EL セクターギア：打痕、**斜めズレ**（歯当たり < 50 %）
 - **EL リミット機構破損**
 - **避雷針破断**、主鏡パネル損傷（最外周地側1枚）
 - 機器（ダウンコン、SG）の落下
- 日立アンテナ=> 調査運用中
 - EL セクターギア：打痕
 - **EL リミット機構破損**
 - **転倒防止機構破断**（応急処置済）
- 局位置の変化
 - 東に160cm、南に30cm、下に40cm（6/15-16測定）
- 機器の不調（SG、カセットチェンジャー、att、RX）
