茨城局現状報告

(2) 東日本大震災：被災状況

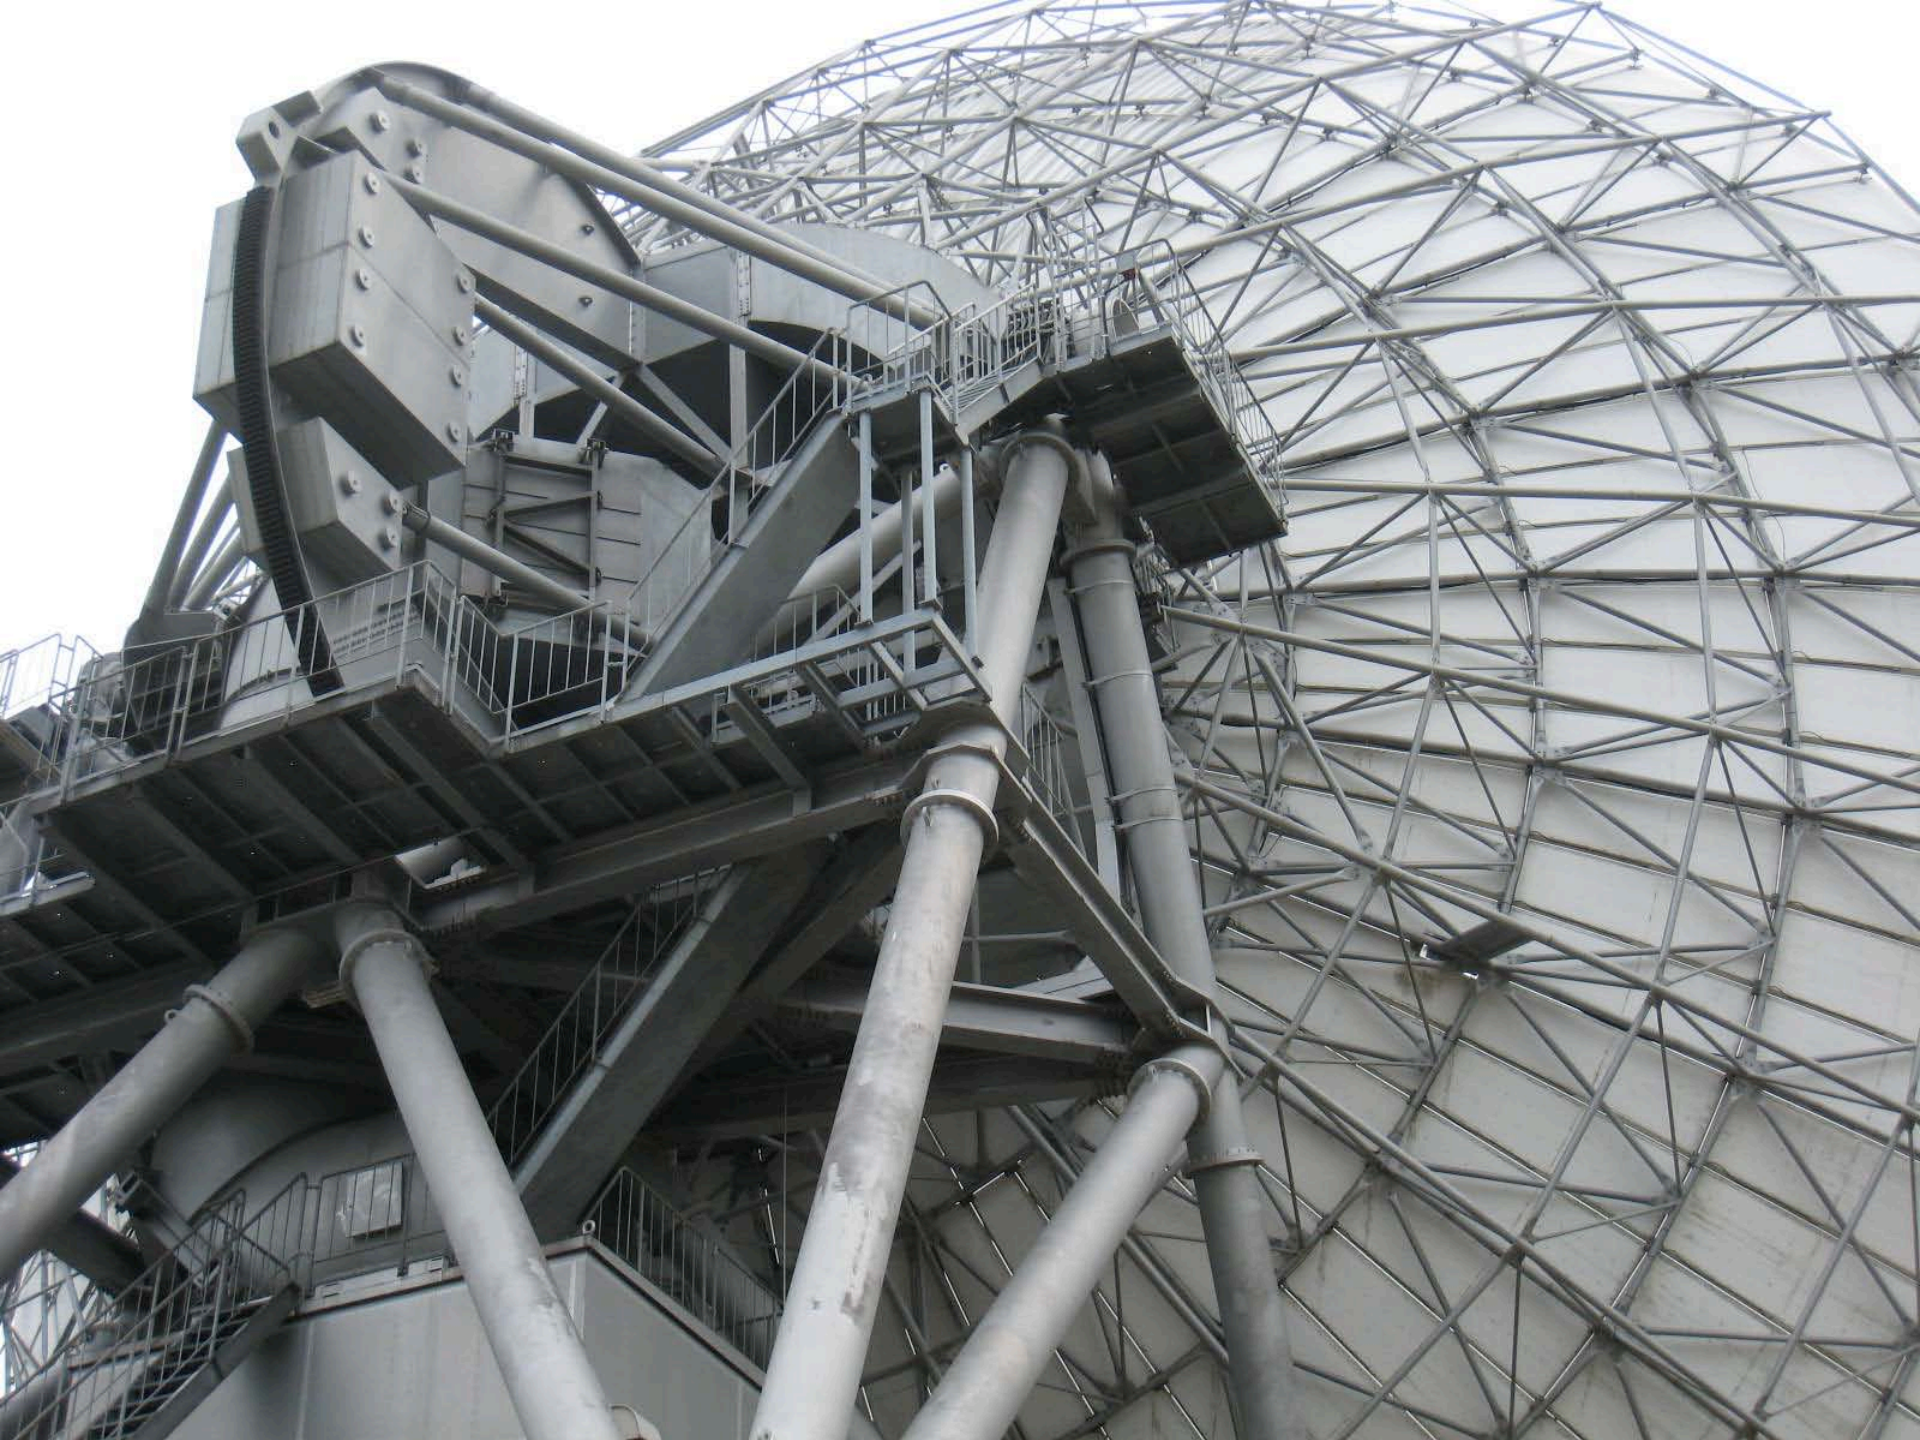
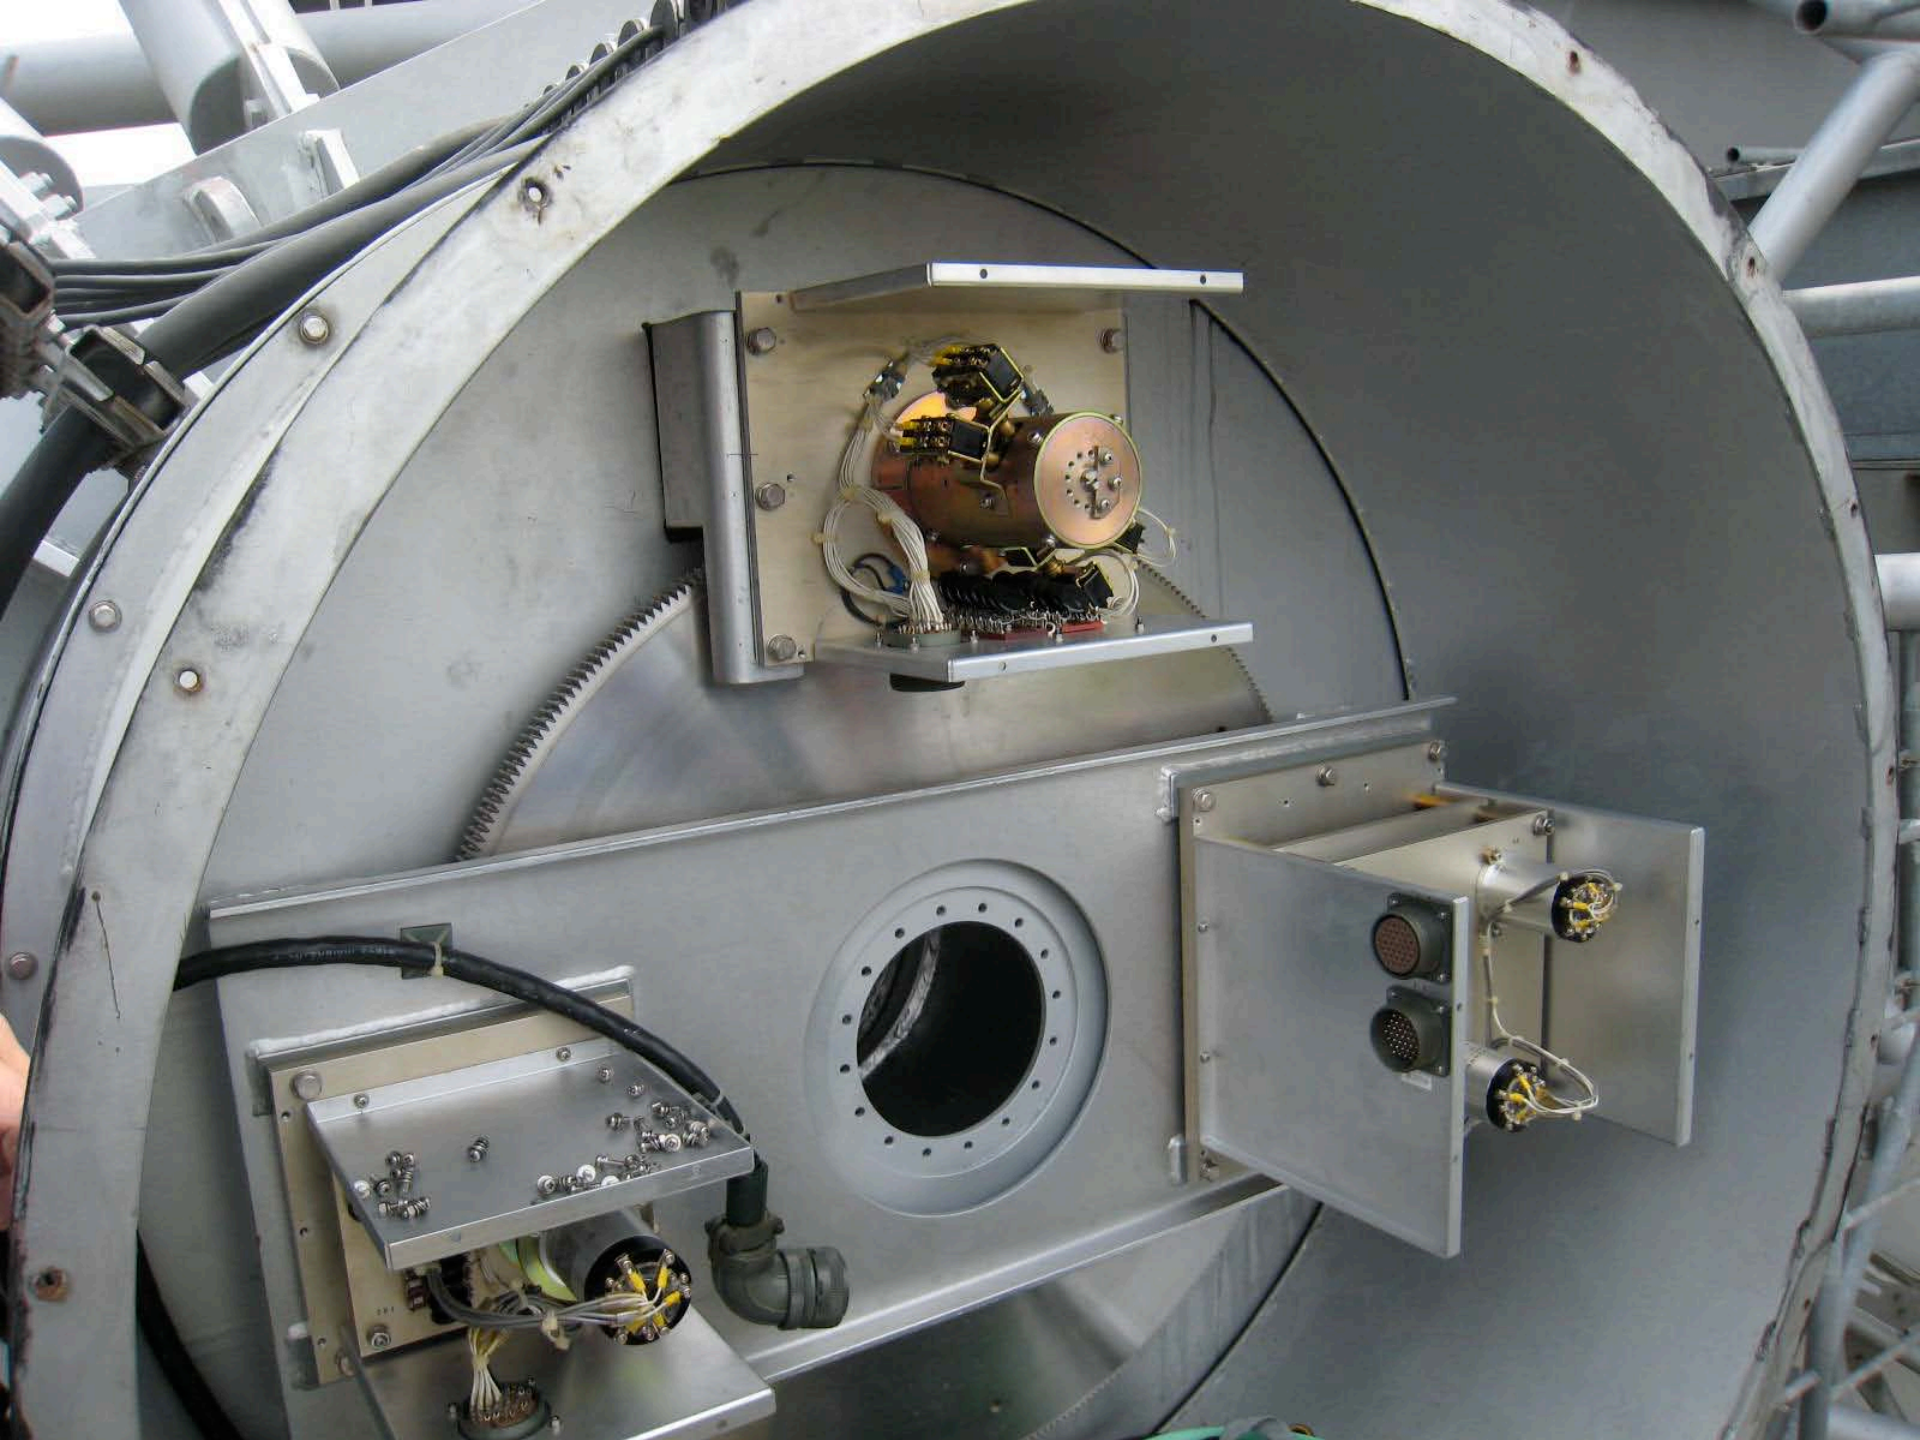
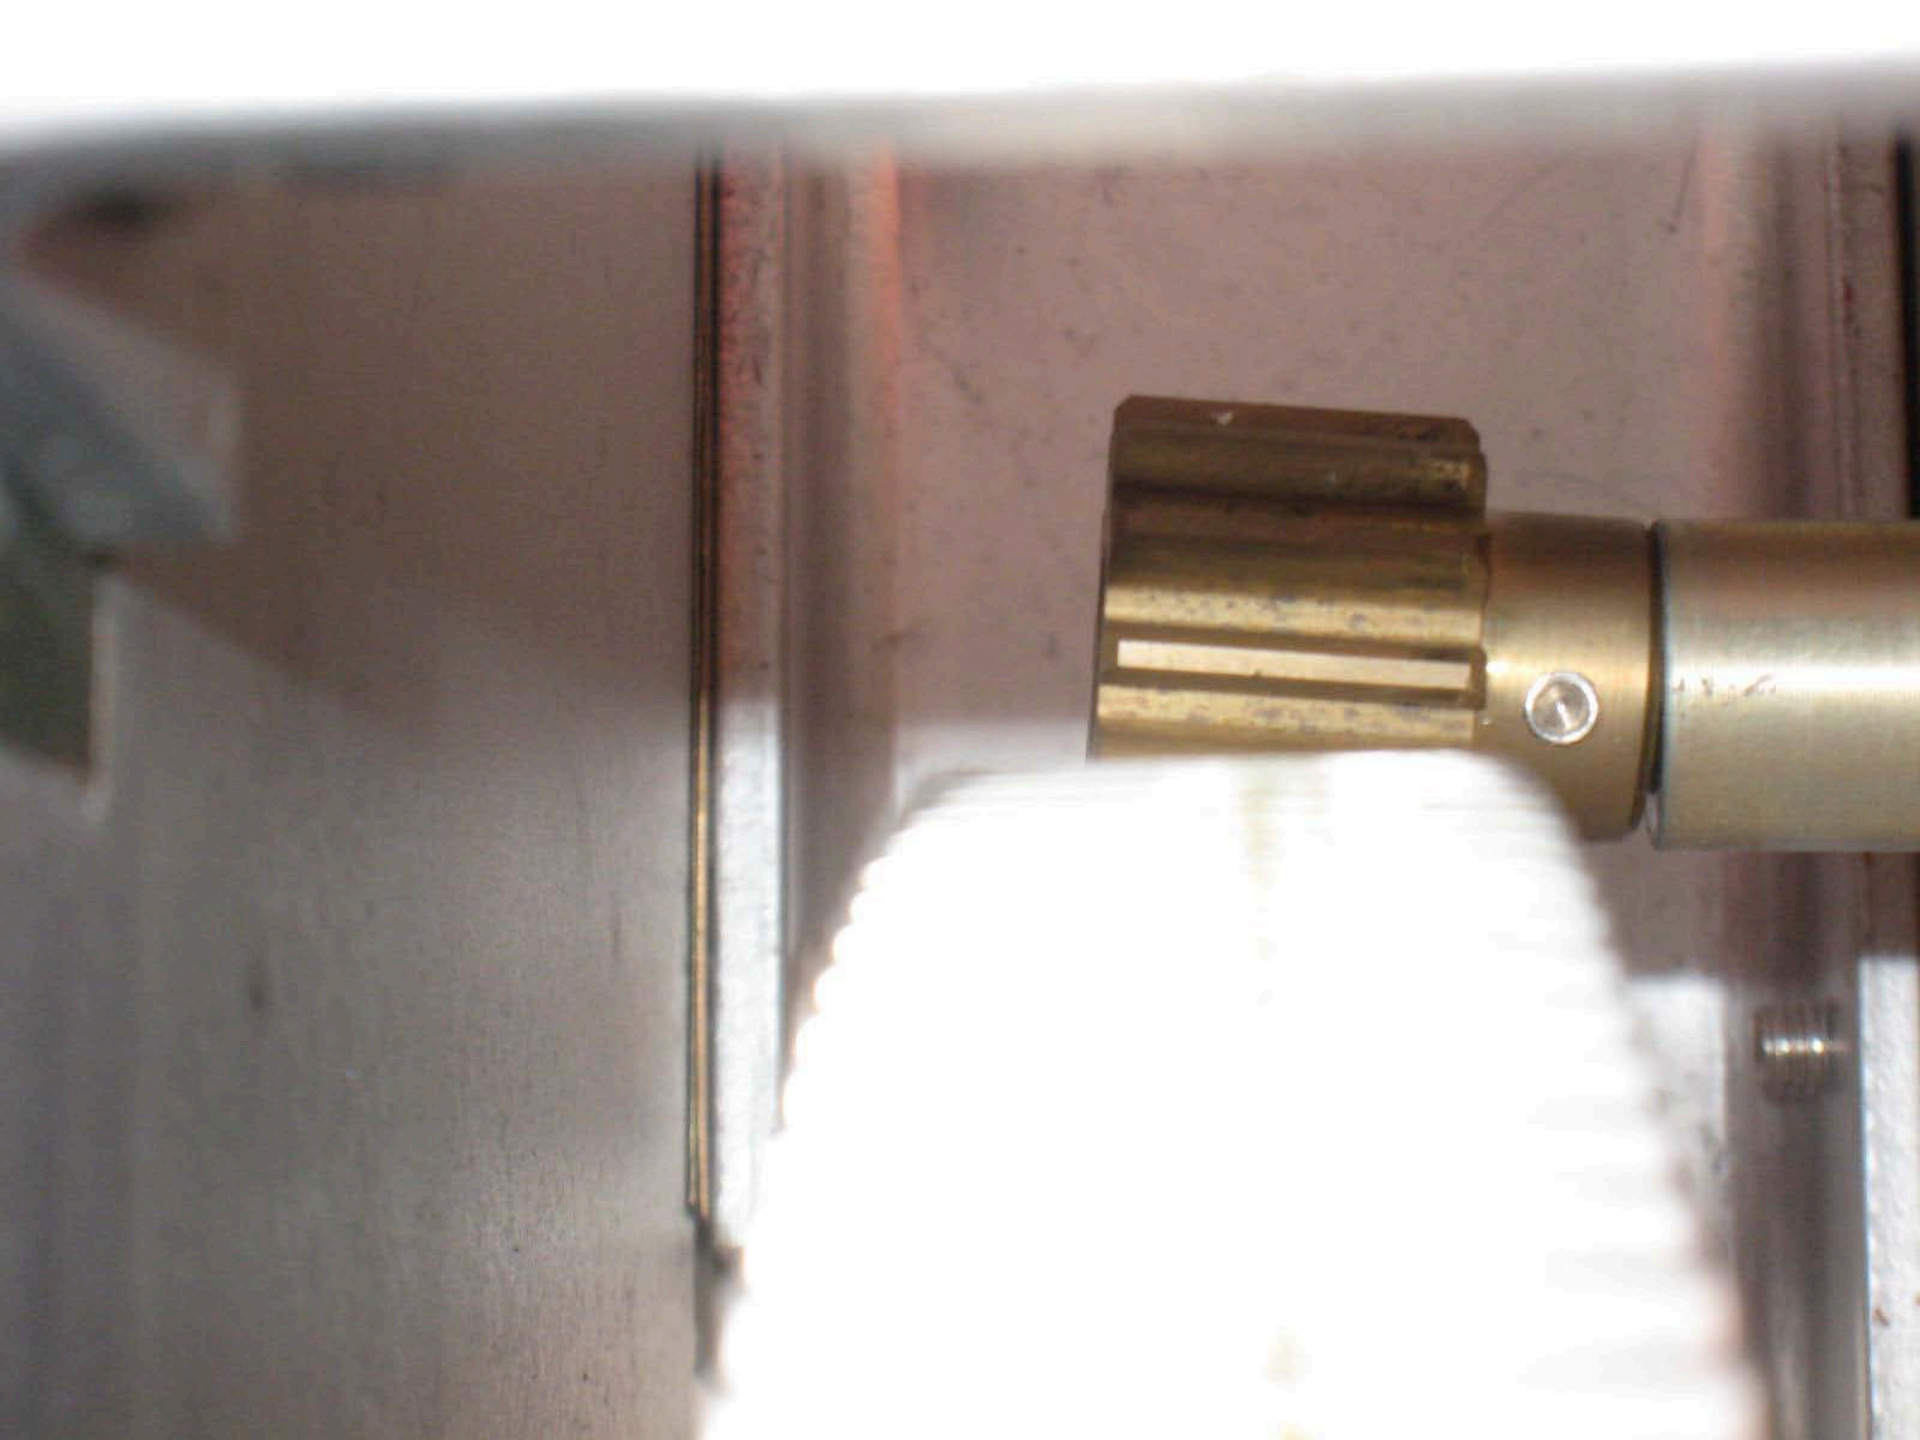
- 高萩アンテナ => 運用停止
 - EL セクターギア：打痕、**斜めズレ**（歯当たり < 50 %）
 - **EL リミット機構破損**
 - **避雷針破断**、主鏡パネル損傷（最外周地側1枚）
 - 機器（ダウンコン、SG）の落下
- 日立アンテナ=> 調査運用中
 - EL セクターギア：打痕
 - **EL リミット機構破損**
 - **転倒防止機構破断**（応急処置済）
- 局位置の変化
 - 東に160cm、南に30cm、下に40cm（6/15-16測定）
- 機器の不調（SG、カセットチェンジャー、att、RX）
